Asbestinventarisatetest

Latemstraat 127, 9830 Sint-Martens-Latem

Attestnummer : **20260507-000221.000**

Asbestveilig (maar mogelijk niet asbestvrij)

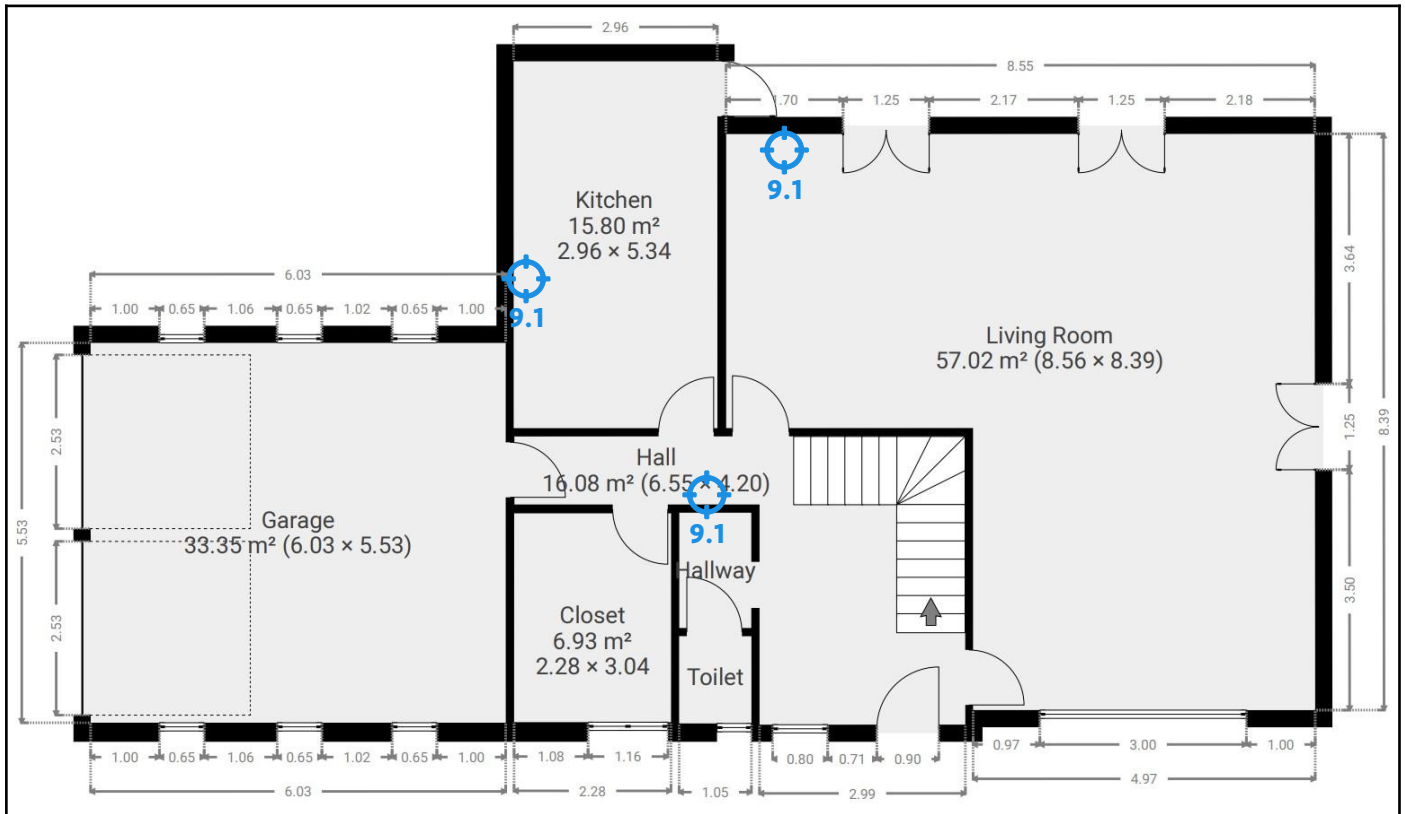
Plan 1.1: gelijkvloers pleister muur

Beschrijving	Type	Actie
9. M01 pleister muren	Geen asbest	-
9.1 Code: M01 muur	Mengmonster	-

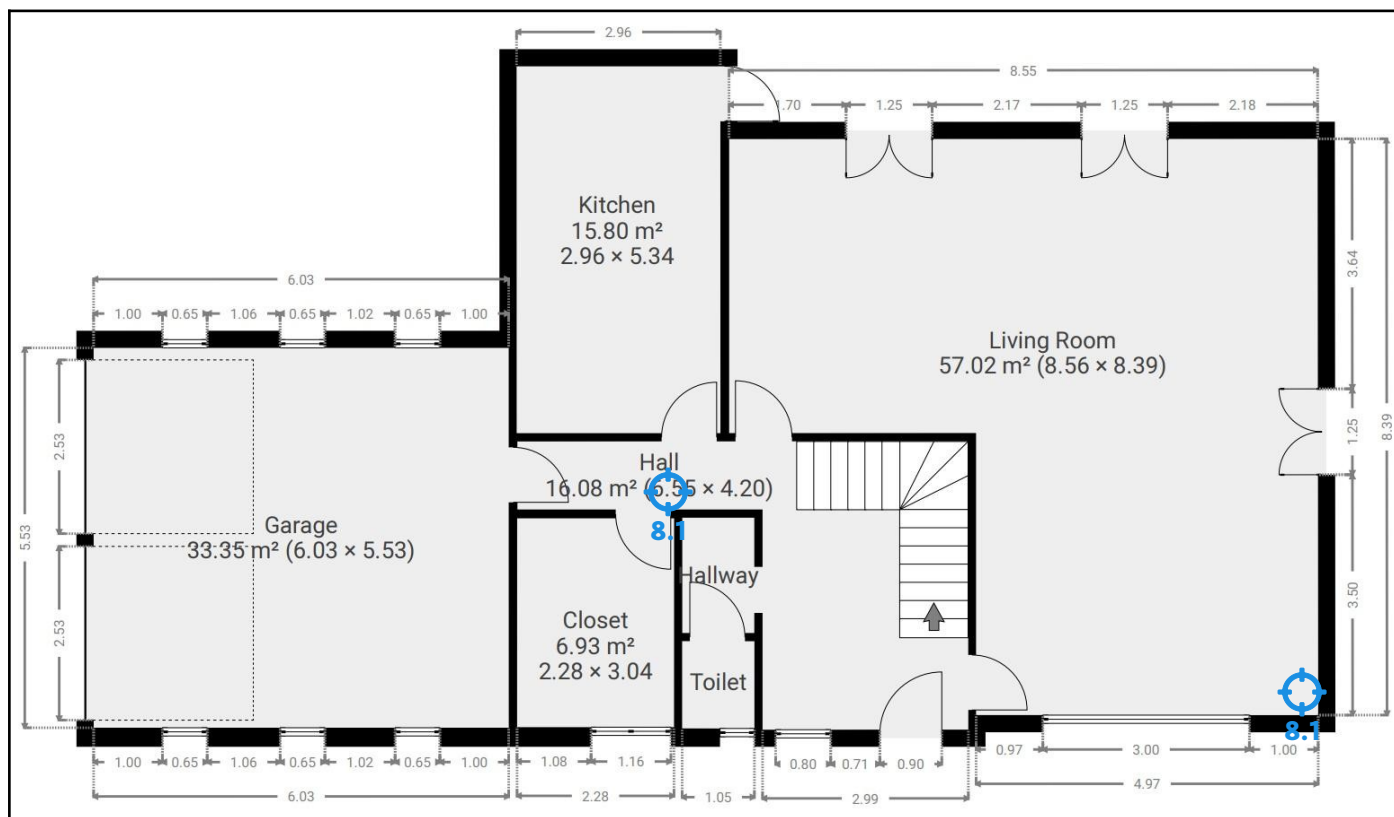
Plan 1.2: gelijkvloers pleister plafond

Beschrijving	Type	Actie
8. M02 pleister plafond	Geen asbest	-
8.1 Code: M02 plafond	Mengmonster	-

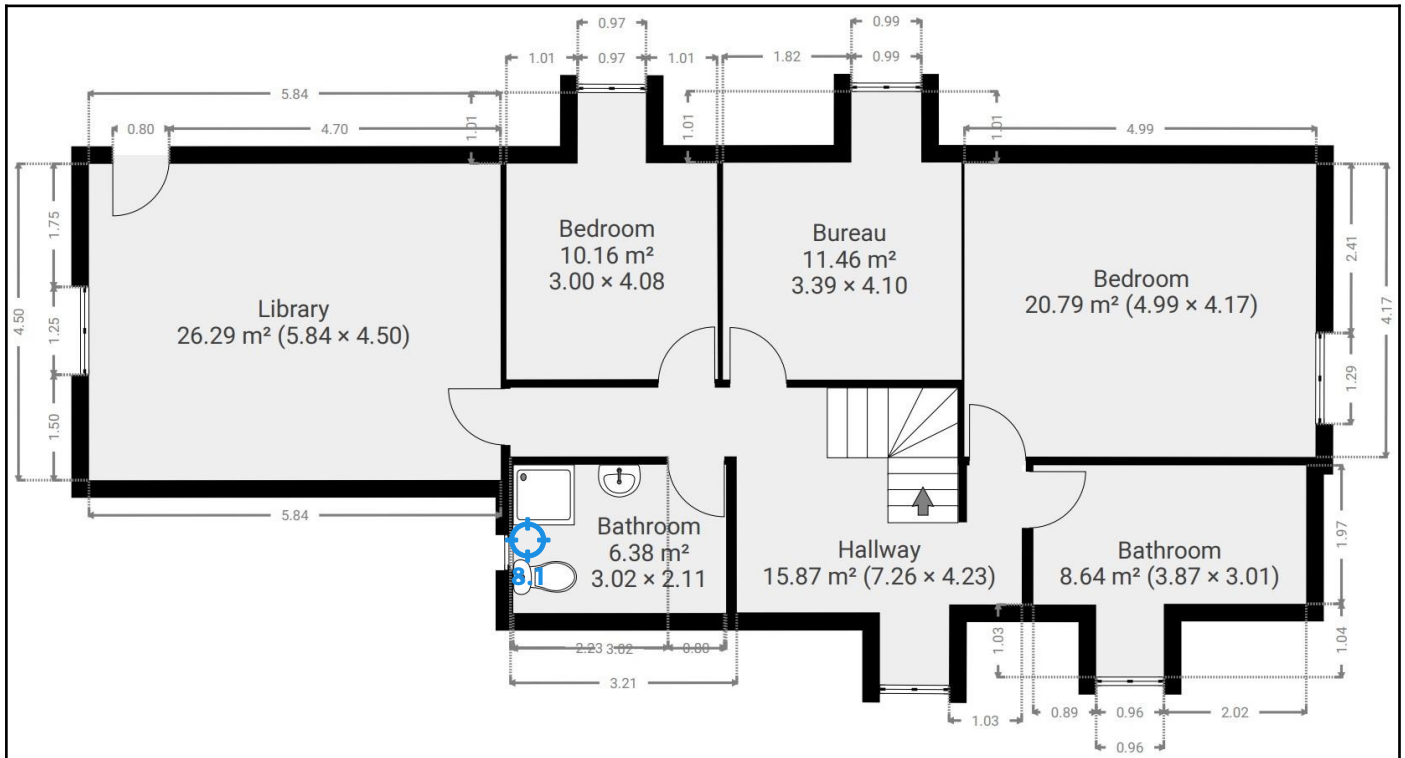
Plan 1.3: 1e verdiep pleister plafond

Beschrijving	Type	Actie
8. M02 pleister plafond	Geen asbest	-
8.1 Code: M02 plafond	Mengmonster	-

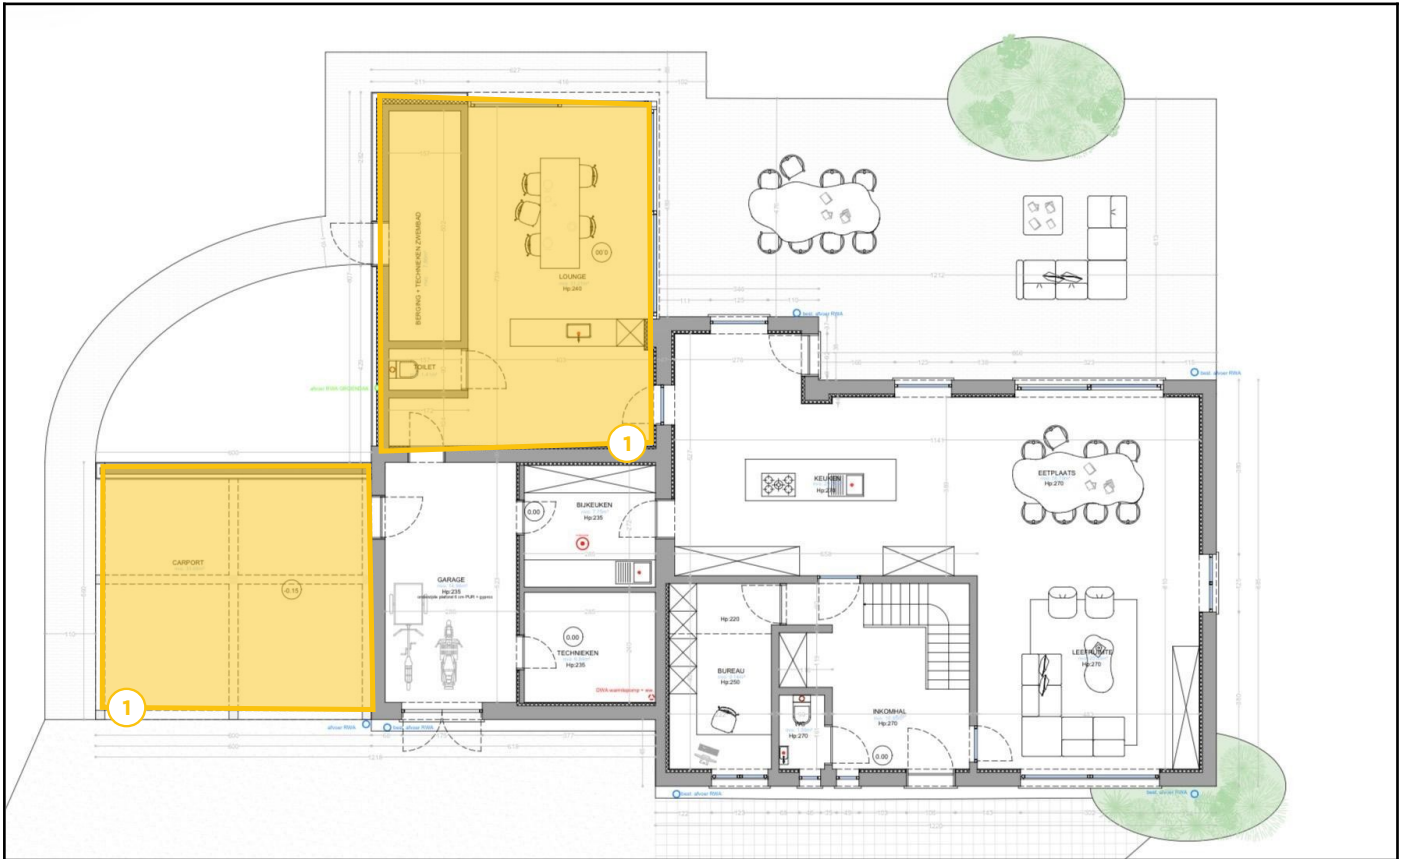
Plan 2.1: Gelijkvloers nieuwe toestand

Beschrijving	Type	Actie
1. Gebouwdelen geplaatst in 2025/26	Uitsluiting	-

Opmerking	De aanbouw en carport zijn geplaatst in 2025/26. Bewijsmateriaal in bijlagen.
-----------	--

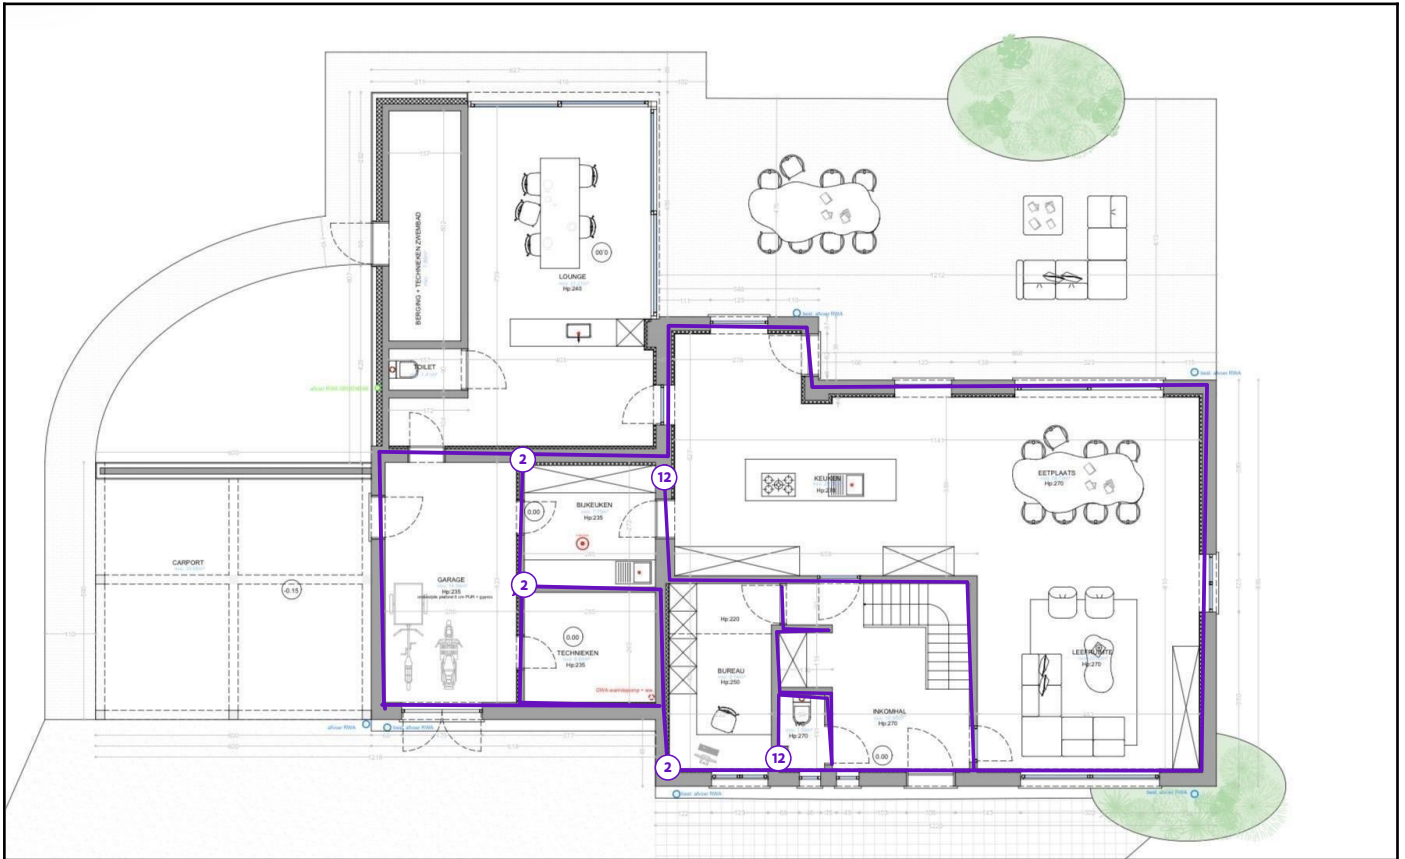
Plan 2.3: Gelijkvloers nieuwe toestand

Beschrijving	Type	Actie
2. Valse wand(en)/voorzetwand(en) - Gipskarton/hout	Advies	-
12. Pleisterwerk wanden - Niet verdacht	Overige ruimte of materiaal	-

De gipskartonplaten/houtplaten zijn niet asbestverdacht. Deze zijn geplaatst tijdens de volledige renovatie in 2025.

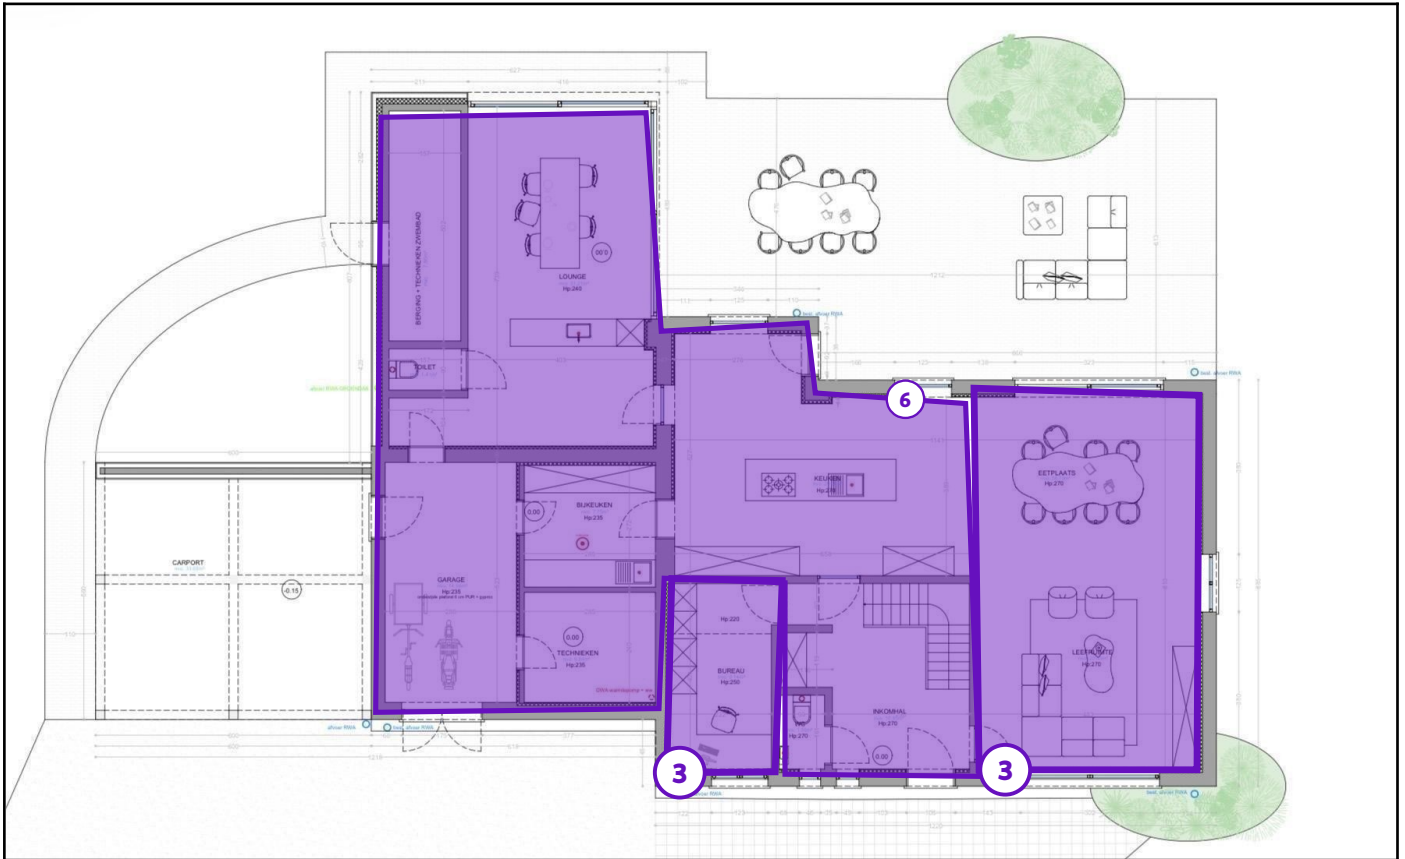
Plan 2.4: Gelijkvloers nieuwe toestand

Beschrijving	Type	Actie
3. Vloerbekleding parket - Niet verdacht	Advies	-
6. Tegellijn onder vloertegels	Advies	-

De aanwezige vloerbekleding is niet asbestverdacht. Deze is geplaatst nadat de volledige woning gestript en terug heropgebouwd werd.

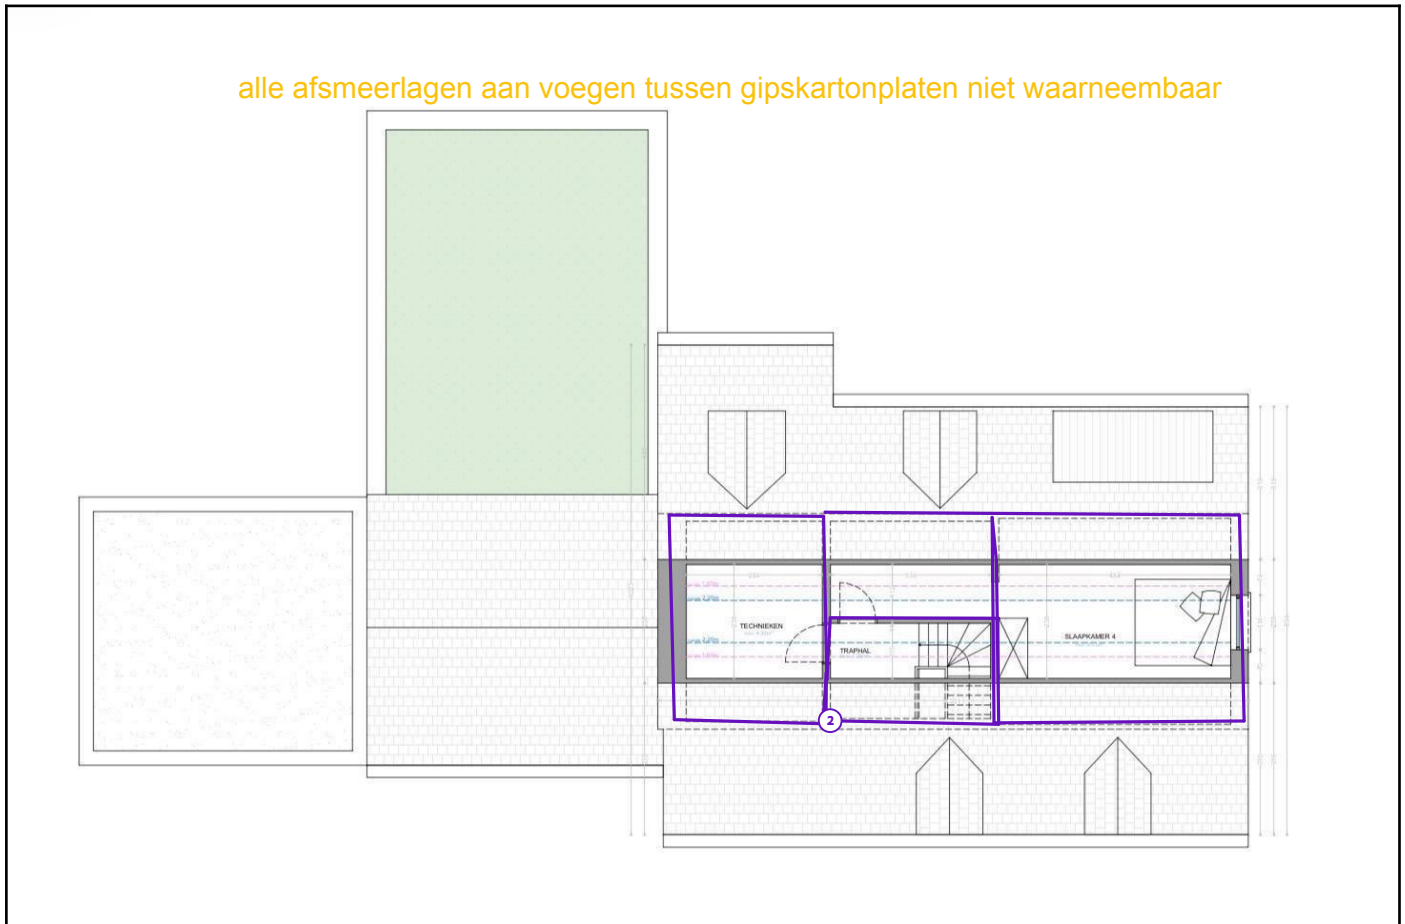
Plan 2.10: Zolderverdieping nieuwe toestand

Beschrijving	Type	Actie
2. Valse wand(en)/voorzetwand(en) - Gipskarton/hout	Advies	-
4. Afsmeerlagen aan voegen tussen gipskartonplaten	Advies	-

De afsmeerlaag tussen de gipskartonplaten is niet waarneembaar.

Deze zijn niet asbestverdacht. De gipskartonplaten zijn geplaatst en afgewerkt in 2025,

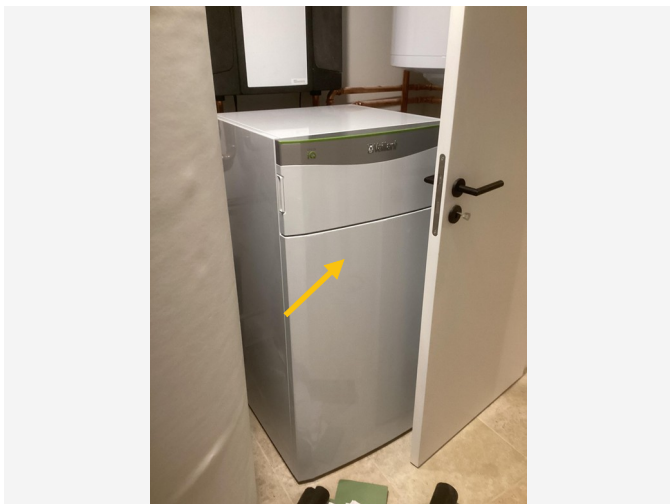
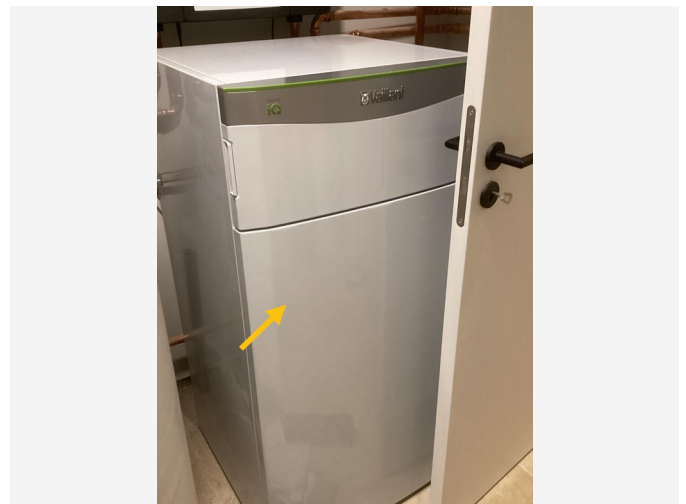
Beschrijving	Notitie	Terug te vinden op plannen
Fiche 15: Liftinfrastructuur - niet aanwezig		-
Fiche 16: Rookgaskanaal - niet aanwezig	Geen asbest verdachte materialen van rookgaskanalen aanwezig.	-
Fiche 17: Leidingisolatie - niet aanwezig	Geen leidingisolatie aanwezig.	-
Fiche 18: Stookketel niet aanwezig	Er is geen stookketel aanwezig. De woning wordt verwarmd met een warmtepomp.	-
