# Asbestinventarisatetest

Oude Vierschaarstraat 22, 9831 Sint-Martens-Latem

Attestnummer : 20260521-000036.000

Uitgegeven op : 21.05.2026

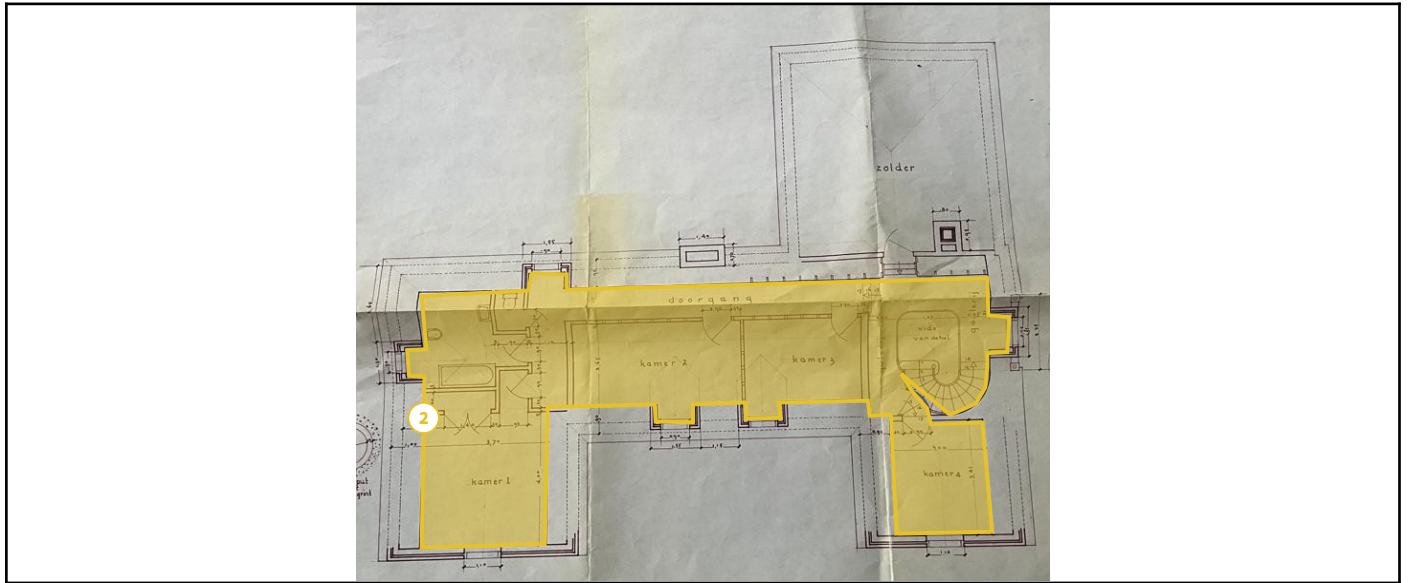
## Plan 1.4: +1 plafonds

| Beschrijving | Type | Actie |
|---|---|---|
| 2. Pleisterwerk plafonds | Asbestmateriaal | Zorgvuldig beheren |

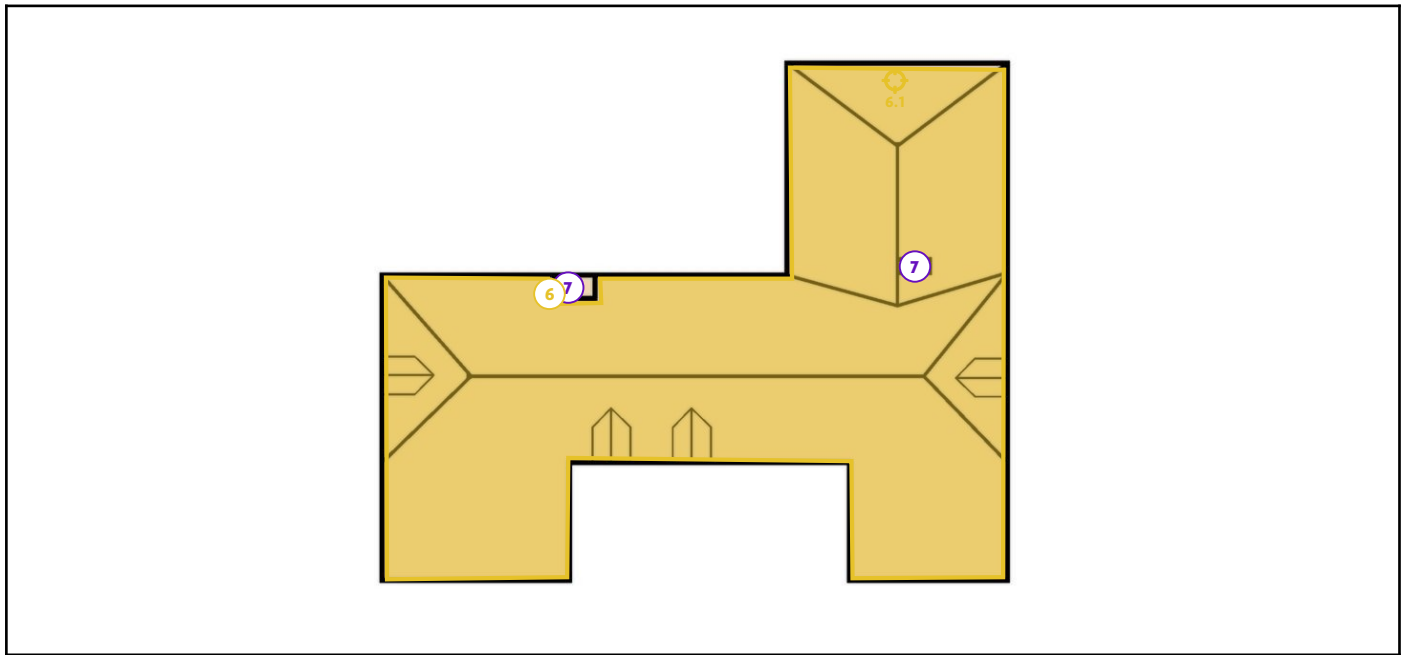
## Plan 1.5: Woning dak

| Beschrijving | Type | Actie |
|---|---|---|
| 7. Schoorsteen rookgaskanaal - beoordeling | Beperking | - |
