Asbestinventarisatetest

Moeistraat 14, 9830 Sint-Martens-Latem

Attestnummer : 20250710-000338.000

Niet-asbestveilig

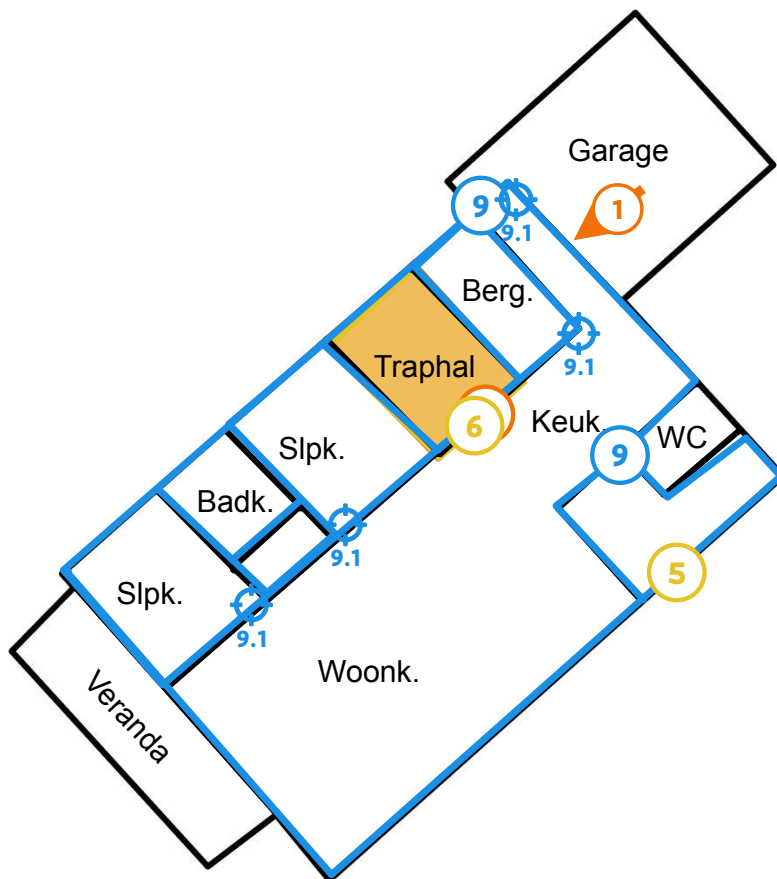
Plan 1.1: 0+

Beschrijving	Type	Actie
1. Bakeliet schakelaar	Asbestmateriaal	Verwijderen
4. Vyniltegel	Asbestmateriaal	Verwijderen
5. Glassal deur	Asbestmateriaal	Zorgvuldig beheren
6. Zwarte tegellijm	Asbestmateriaal	Zorgvuldig beheren
8. Opgemaakt door De Plucker Eleni	Advies	-
9. Pleister wanden	Geen asbest	-
9.1 Code: Staal 1	Mengmonster	-

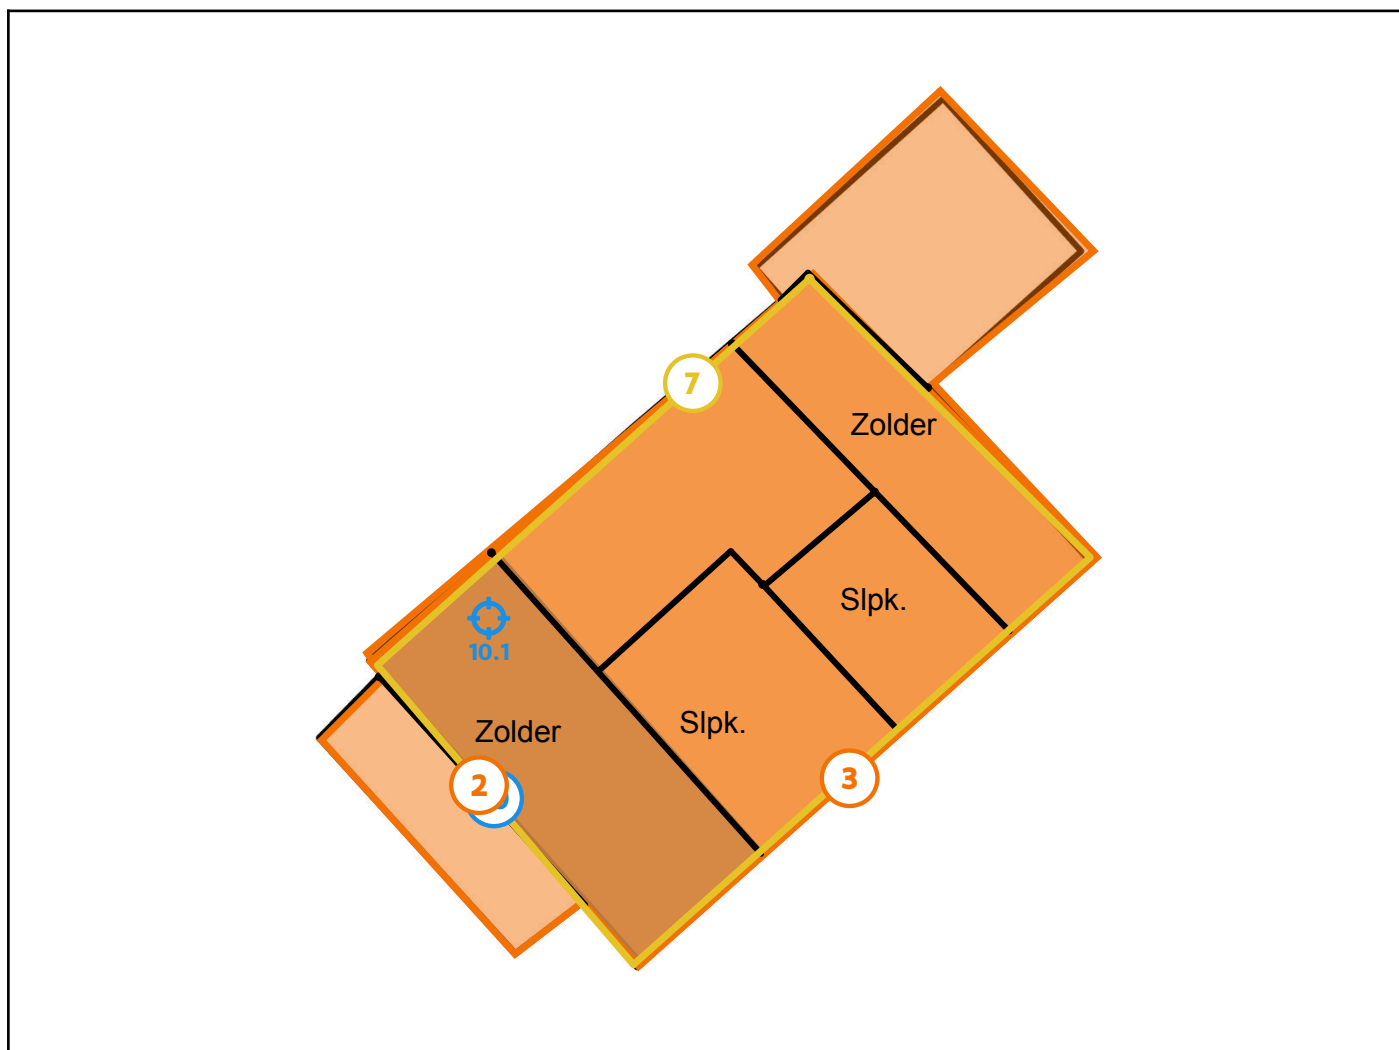
Plan 1.2: 1+

Beschrijving	Type	Actie
2. Onderdak	Asbestmateriaal	Verwijderen
3. Leien	Asbestmateriaal	Verwijderen
7. Beplating wanden	Asbestmateriaal	Zorgvuldig beheren
10. Roofing	Geen asbest	-
10.1 Code: Staal 2	Puntmonster	-
