# Asbestinventarisatetest

Latemstraat 39A, 9830 Sint-Martens-Latem

Attestnummer : **20260202-000165.000**

Uitgegeven op : **02.02.2026**

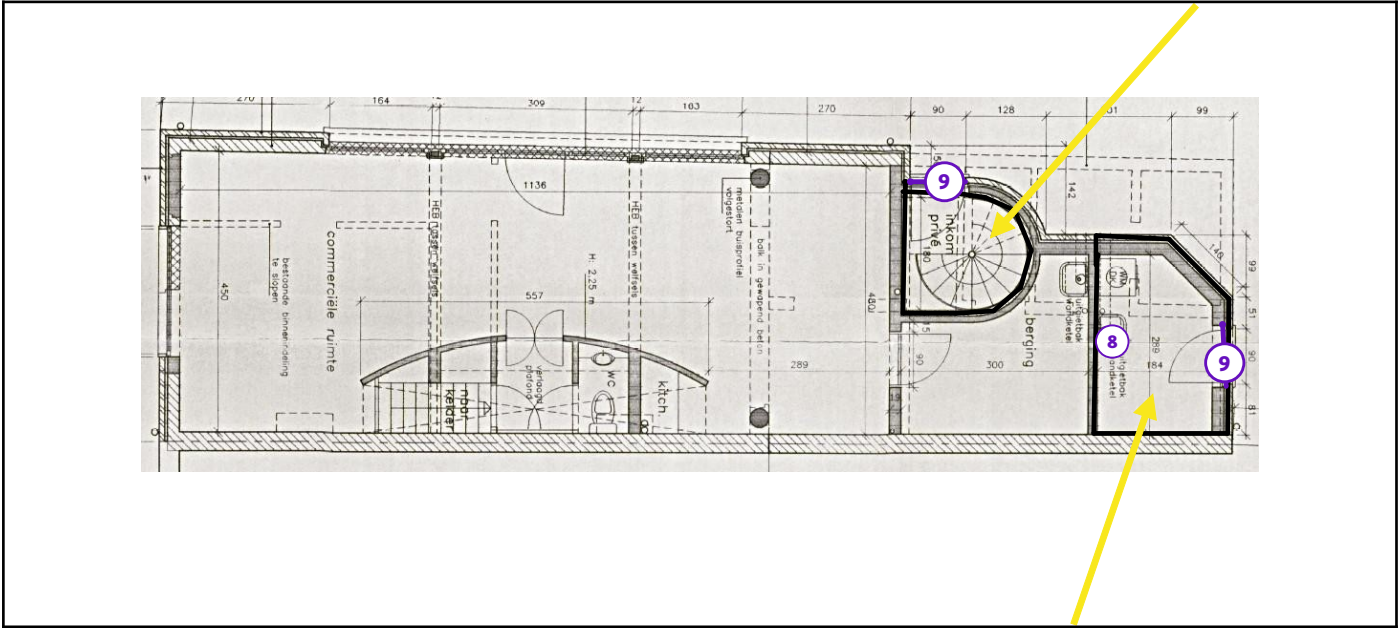
# Plan 1.1: +0 Inkom

| Beschrijving | Type | Actie |
|---|---|---|
| 9. Afdichtingsmateriaal (mastiek, kit) aan schrijnwerk | Overige ruimte of materiaal | - |

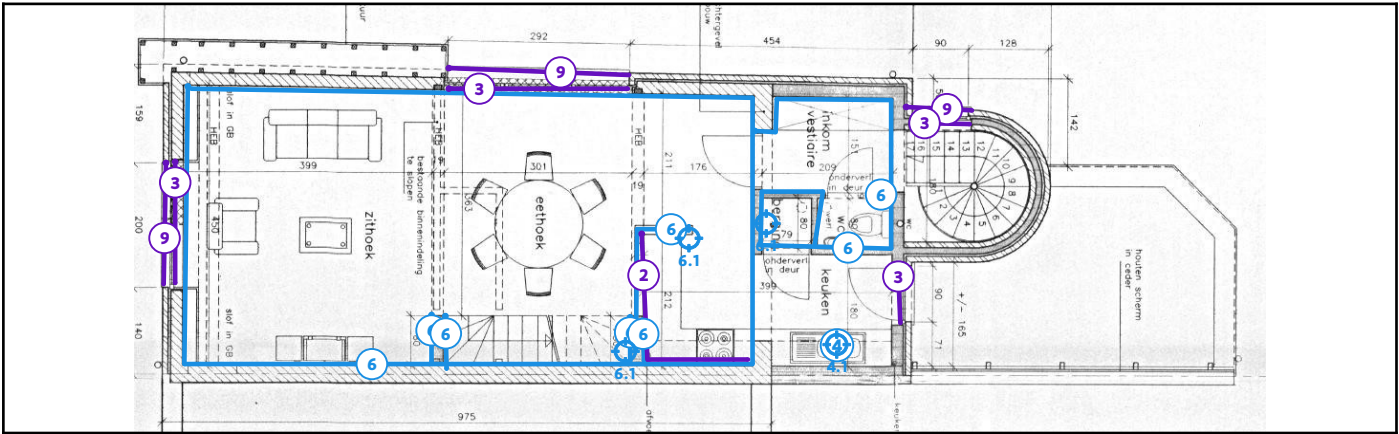
# Plan 1.2: +1 Muren

| Beschrijving | Type | Actie |
|---|---|---|
| 9. Afdichtingsmateriaal (mastiek, kit) aan schrijnwerk | Overige ruimte of materiaal | - |

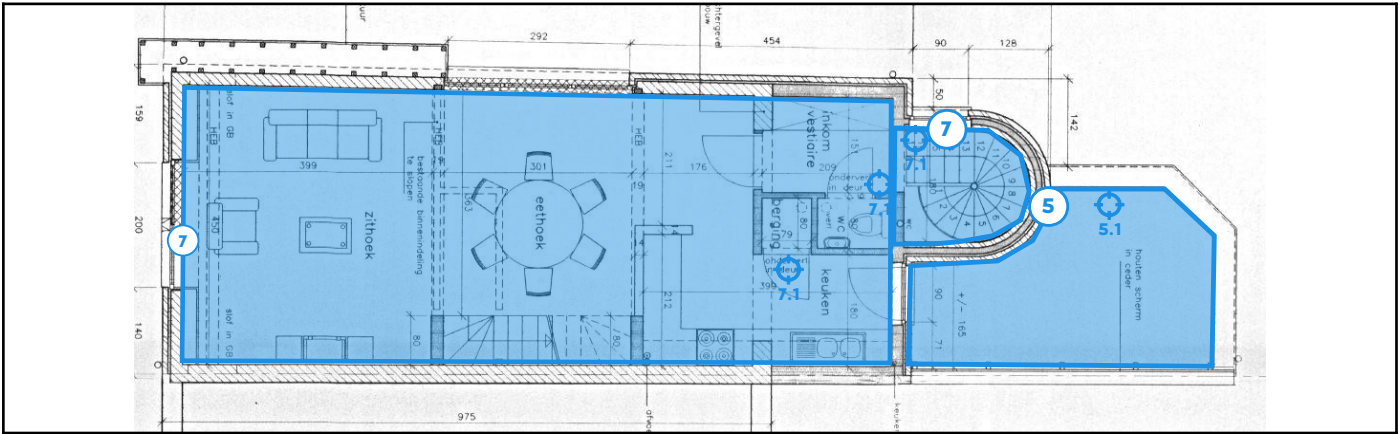
# Plan 1.3: +1 Plafonds

| Beschrijving | Type | Actie |
|---|---|---|
| 7.1 Code: MM02 | Mengmonster | - |

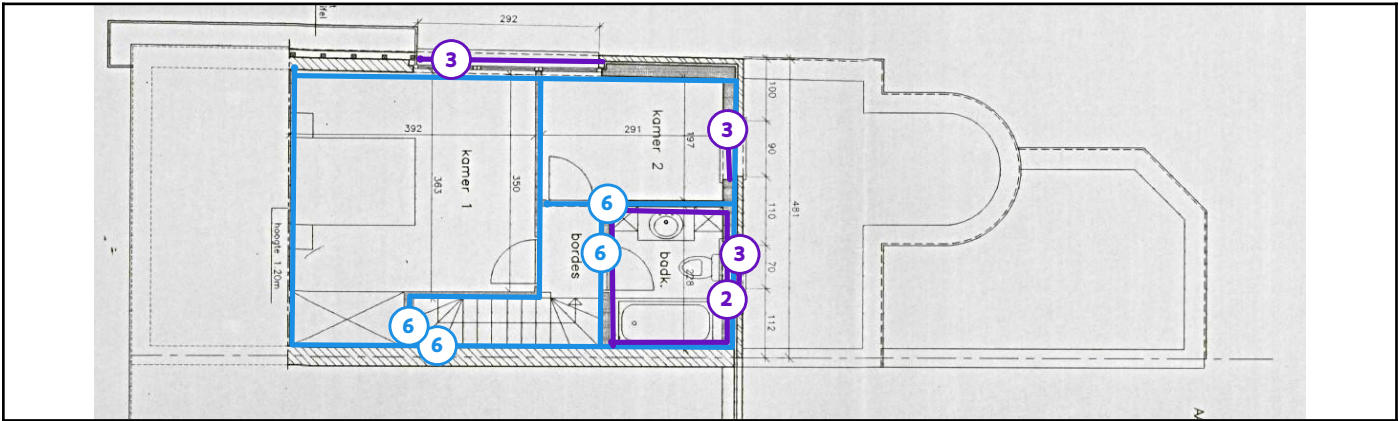
# Plan 1.4: +2 Muren

| Beschrijving | Type | Actie |
|---|---|---|
| 6. Pleisterwerk muren | Geen asbest | - |
